**PROJECTE D'ACTUACIÓ ESPECÍFICA  
A CAN PASSARELL  
Moià (08180)**

**Alba Pijuan i Panadés, Arquitecta  
Jordi Capdevila Castells, Arquitecte**

Projecte d'actuació específica de  
Consolidació i rehabilitació d'església i  
nau auxiliar del Mas Can Passarell

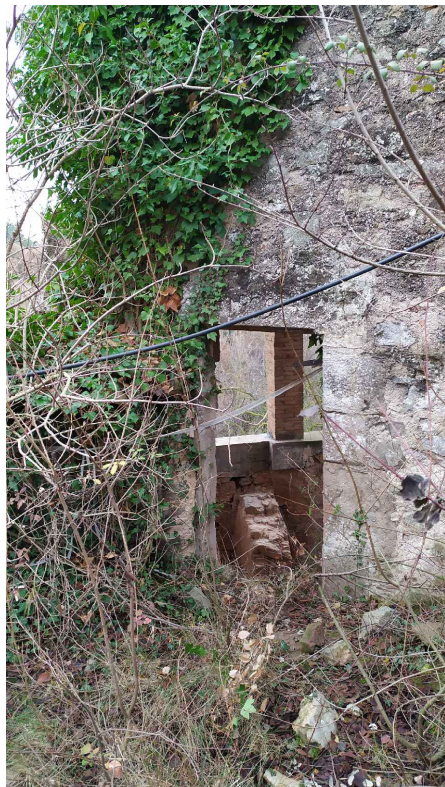
Porta d'accés (planta primera de la nau)  
Façana nord-oest

Es proposa construir un forjat a nivell del forat existent a la façana nord-oest, que es pressuposa que era un antic accés per la part superior del terreny. Aquest forjat es recolzarà sobre els parets de planta baixa i en les façanes existents. Aquest forjat tindrà acabat de terrassa en la part que no estaria cobert per la coberta existent, ja que hi plourà. En aquesta part de terrassa s'hi instal·larà una barana per evitar caigudes, així com una gelosia ceràmica calada entre aquesta part de les edificacions annexes i la contigua pel sud.

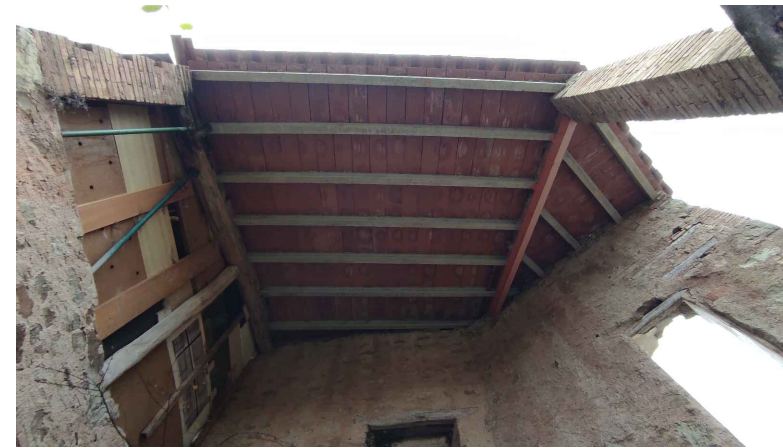
Coberta de la nau

- L'estat de l'edificació (2) és ruïnosa. La coberta està ensorrada en dos terços de la seva superfície. La volta interior també està ensorrada. Disposo parcialment d'una solera deficient. No disposa de fusteries ni acabats interior ni exteriors. S'observen algunes patologies estructurals en el mur: esquerra en el mur de la cantonada nord-est i humitats en el mur nord-oest. Actualment no té ús.

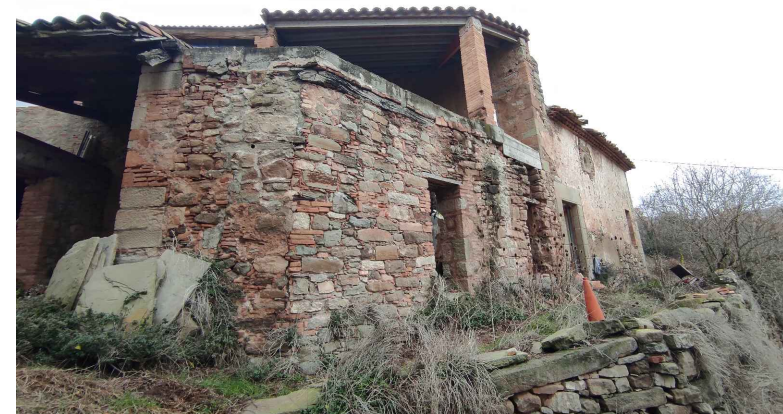
Fotografia de conjunta: nau i església. Façana sud-est.

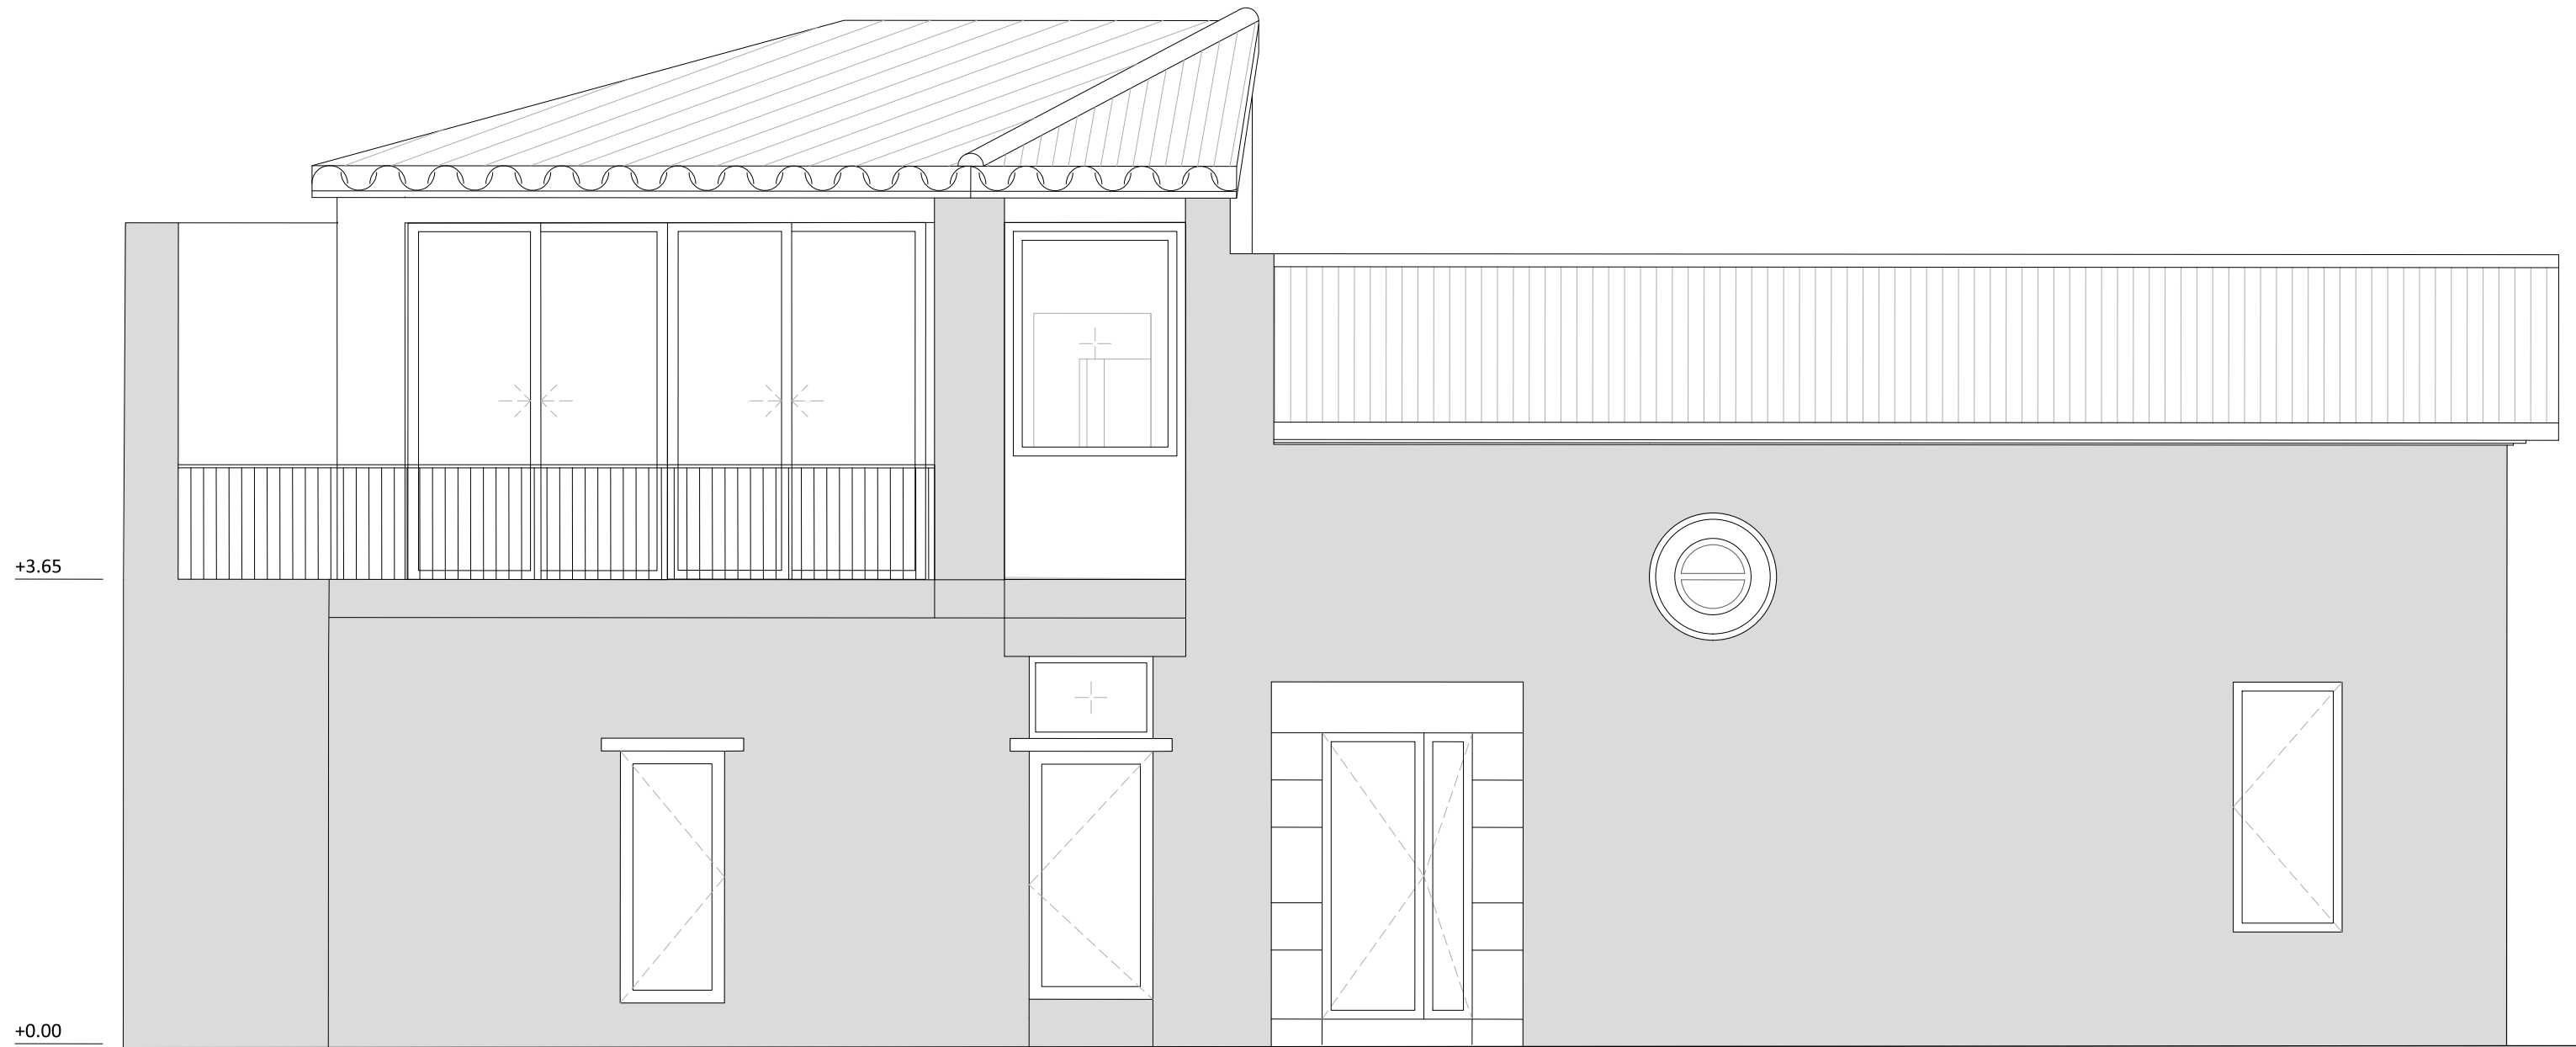
**DG04**

DG04 Definició arquitectònica de la intervenció. Proposta. Alçat frontal.

S'instal·laran finestres o portes en els buits de façanes existents. Es farà una comprovació prèvia de l'estat dels dintells actuals. En cas de necessitar substitució pel seu mal estat, es proposa utilitzar els mateixos materials que els existents: pedra o bé de fusta, segons el cas. En planta baixa s'instal·laran dues portes en les obertures de façana est. Sobre d'una d'elles s'hi instal·larà una tarja superior fixa. En façana sud-oest, en la zona porxada actual, s'hi instal·larà una fusteria de dues fulles batents. En la façana nord-oest, s'instal·larà una porta en l'obertura existent de planta +3.65. En aquest mateix nivell, una finestra de fulla fixa es posarà a la l'obertura de façana est, així com una balconera en el límit de la coberta existent -separant l'interior de la terrassa-.

L'acabat de façana s'acabarà amb morter de calç, tal com s'intueix que era la façana original, per les preexistències que resten en les façanes.
